# Las riberas de Culiacán mantienen su vegetación

Ningún tramo de ribera analizado muestra disminución del índice de vegetación (NDVI), ni en los últimos 8 años ni en los últimos 25.

10 tramos de ribera · ríos Humaya y Tamazula

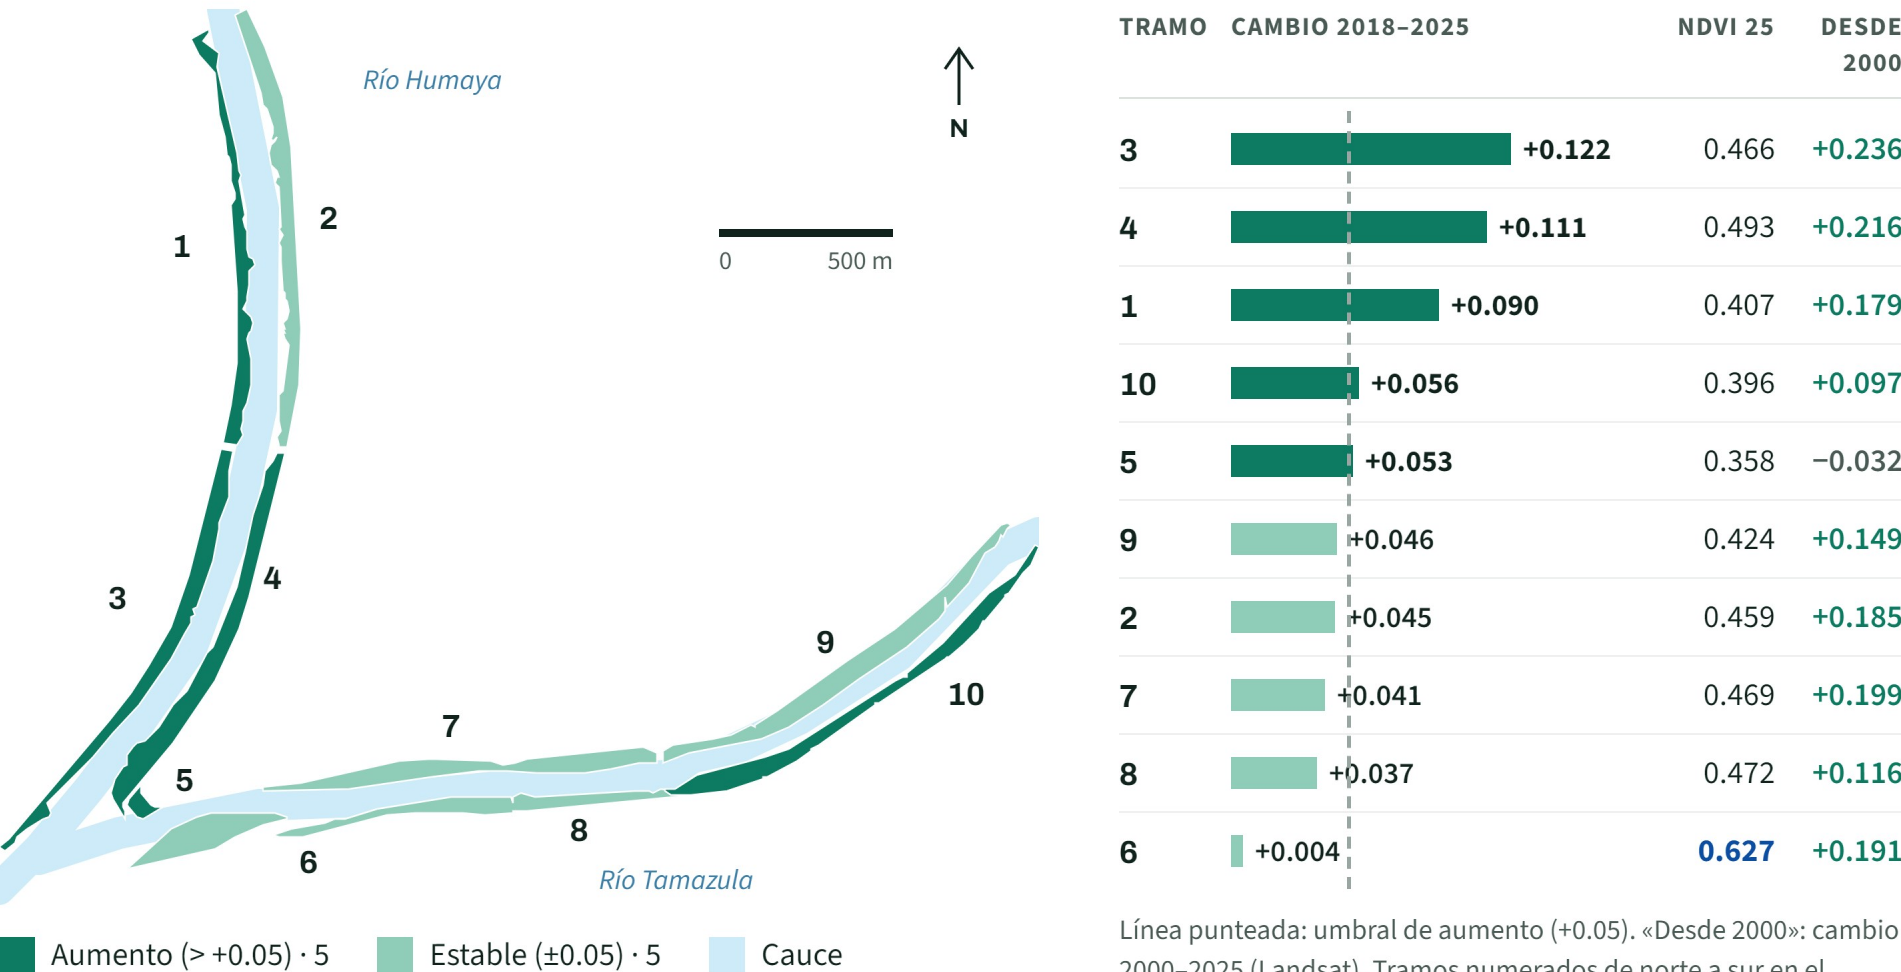
## ¿Cómo cambió cada tramo de ribera?

Los **tramos 3 y 4**, en la parte baja del río Humaya, son los que más vigor vegetal han ganado desde 2018.

El **tramo 6**, junto a la confluencia, tiene la vegetación más vigorosa todos los años (NDVI 0.627 en 2025).

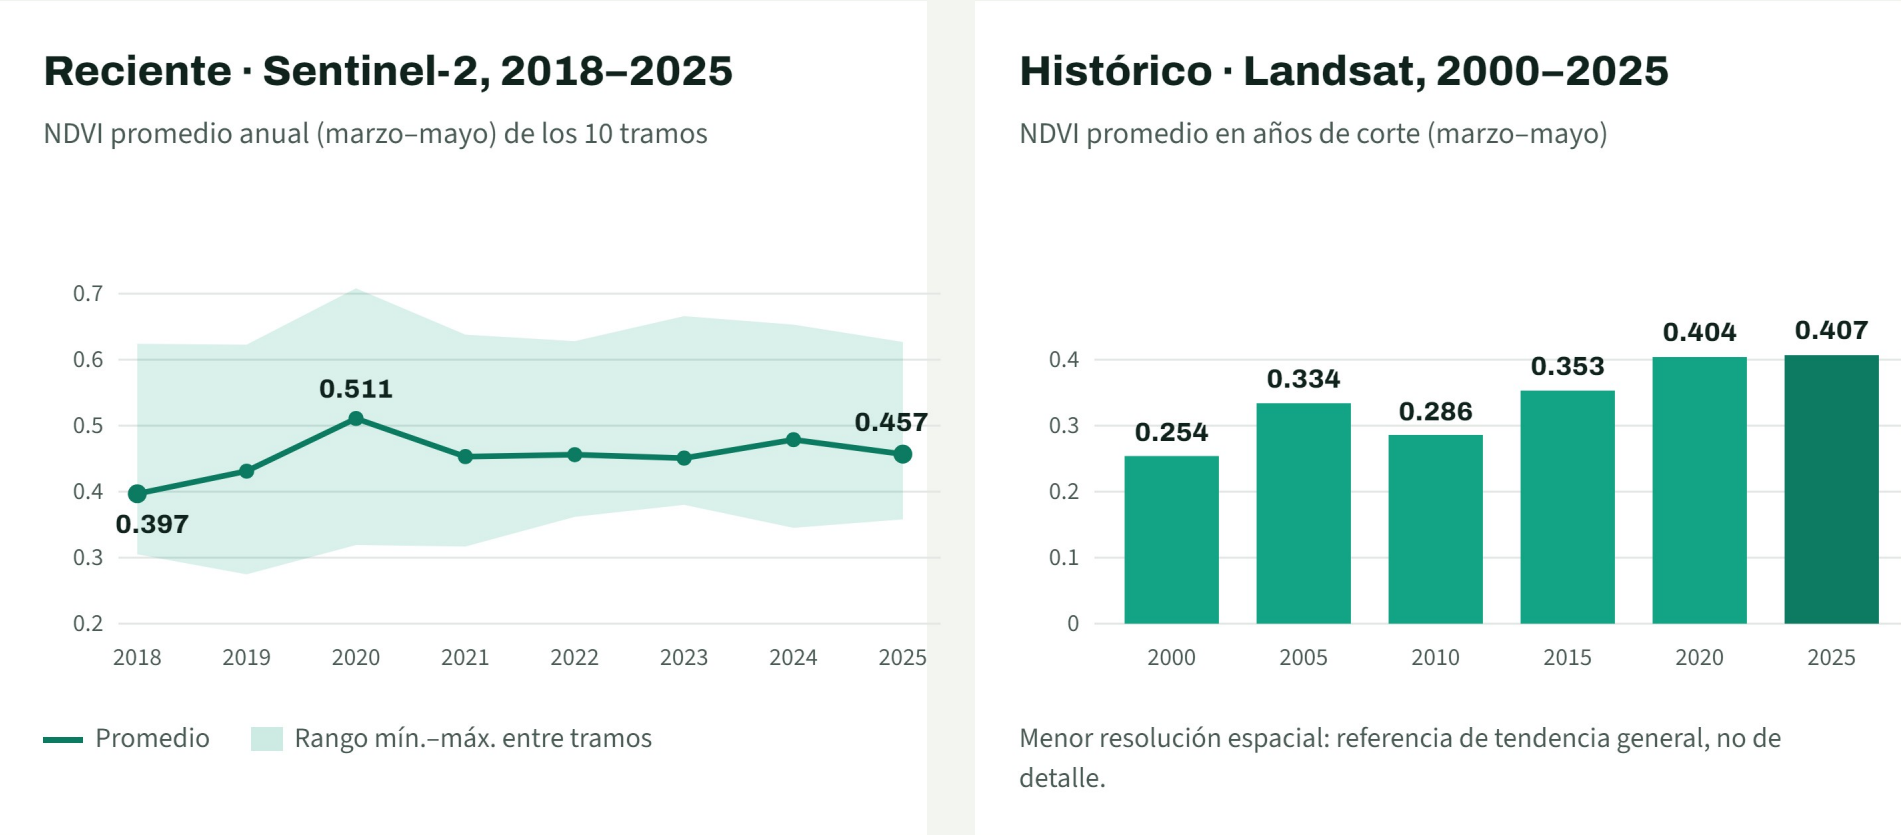
## Dos escalas de tiempo, la misma lectura

Sentinel-2  
2018–2025

5 aumento · 5 estable · 0 disminución

Landsat  
2000–2025

9 aumento · 1 estable · 0 disminución

Veinticinco años de imágenes satelitales muestran que la vegetación de las riberas **se ha mantenido y, en la mayoría de los tramos, ha aumentado.**
